鉴定结论

基本信息	委托方	环宇好车		技术支持	18723354997	牌照号码	渝B 818W7
	车辆类型	轿车		使用性质	非营运	国别属性	国产
	出厂年月	2015年7月		参考款型	起亚K3 2015款 1.6L 自动GLS		
	核载人数	5 人		车身尺寸	长:4.60; 宽:1.78; 高:1.44; 轴距:2.70 (米)		
	表征里程	91470 km		车架号	LJDMAA228F0213594		
	排量/功率	1591 ml/ 93.8 kw		燃油标号	汽油 / 92 #		
车辆配置	驱动形式	变速器形式	发动机类型	进气形式	气囊配置	轮胎型号	制动形式
	前置前驱	6档手自一体	直列四缸	自然吸气	4 气囊	205/55 R16	四轮盘式
	ABS防抱死	车身稳定系统	主动安全配置				
	有	无	EBD制动力分配系统				
	重要配置		多功能方向盘无钥匙进入-启动				
车辆技术状况描述	鉴定科目		检测、勘察结果描述				
	车身检查		详见附页明细				
	发动机舱检查		工况正常无明显异常现象				
	驾驶舱检查		无明显异常磨损、功能键使用无异常				
	启动检查		启动顺畅; 无明显异常状况				
	路试检查		行驶正常; 无明显异常状况				
	底盘检查		无明显漏油漏水迹象				
综合描述	1. 符合国家机动车相关技术要求及法律法规, 不属于国标定义下的事故车、水泡车、火烧车;

检测机构: 重庆衡正机动车评估有限公司

检测日期: 2026 年 02 月 07 日

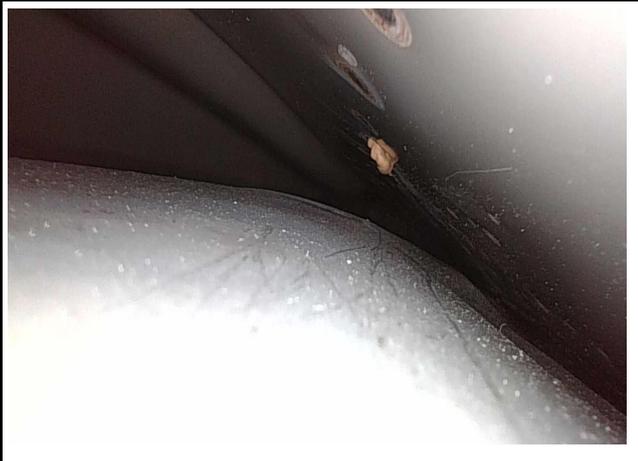
<p>行李箱内侧</p>	<p>右后门框</p>
<p>右后减震包下部边缘局部轻微凹陷 上部主体结构正常</p>	<p>右后门框下部边缘局部钣金修复</p>

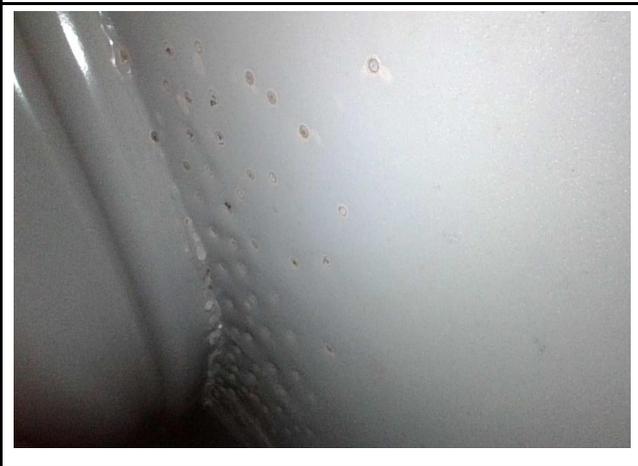
<p>右后门框</p>	
<p>右后门框外沿边缘钣金修复(内窥镜视角) 右后底边梁局部钣金修复 右后门框内侧结构正常</p>	
<p>检测说明：右后底边梁钣金修复，左侧底边梁局部凹陷；</p>

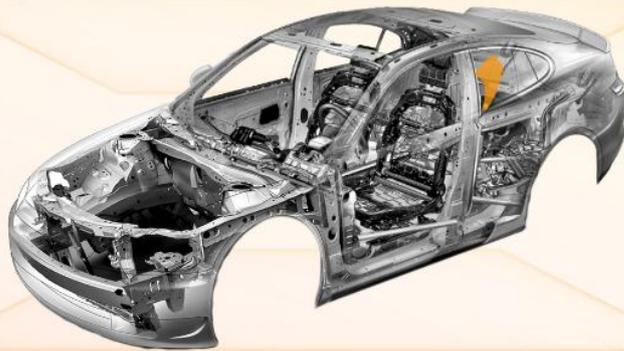
加强件异常提示 (共 1 条)

后叶

右
