鉴定结论

检测机构: 重庆衡正机动车评估有限公司

检测日期: 2025 年 11 月 18 日

哈弗H6 2021款 第三代 1.5T 自动乐享型

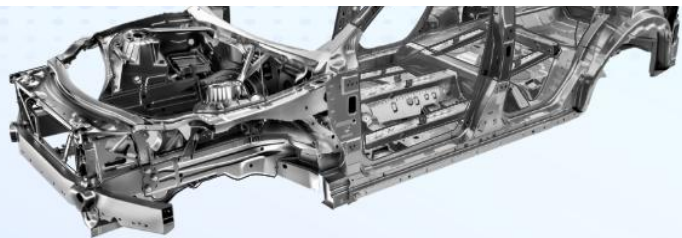
骨架异常提示

车辆未发现骨架异常

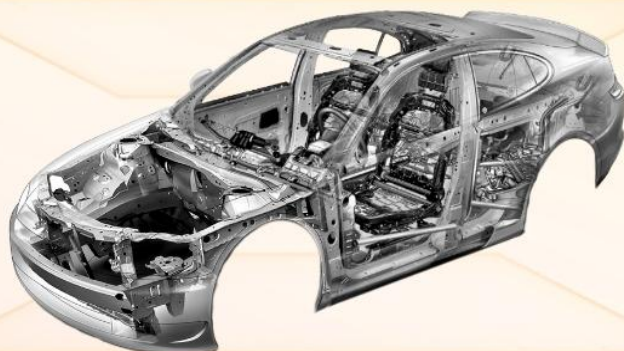
加强件异常提示

车辆未发现加强件异常
