鉴定结论

检测机构: 重庆衡正机动车评估有限公司

检测日期: 2025 年 12 月 26 日

奔驰GLB 2020款 改款 GLB 200 时尚型

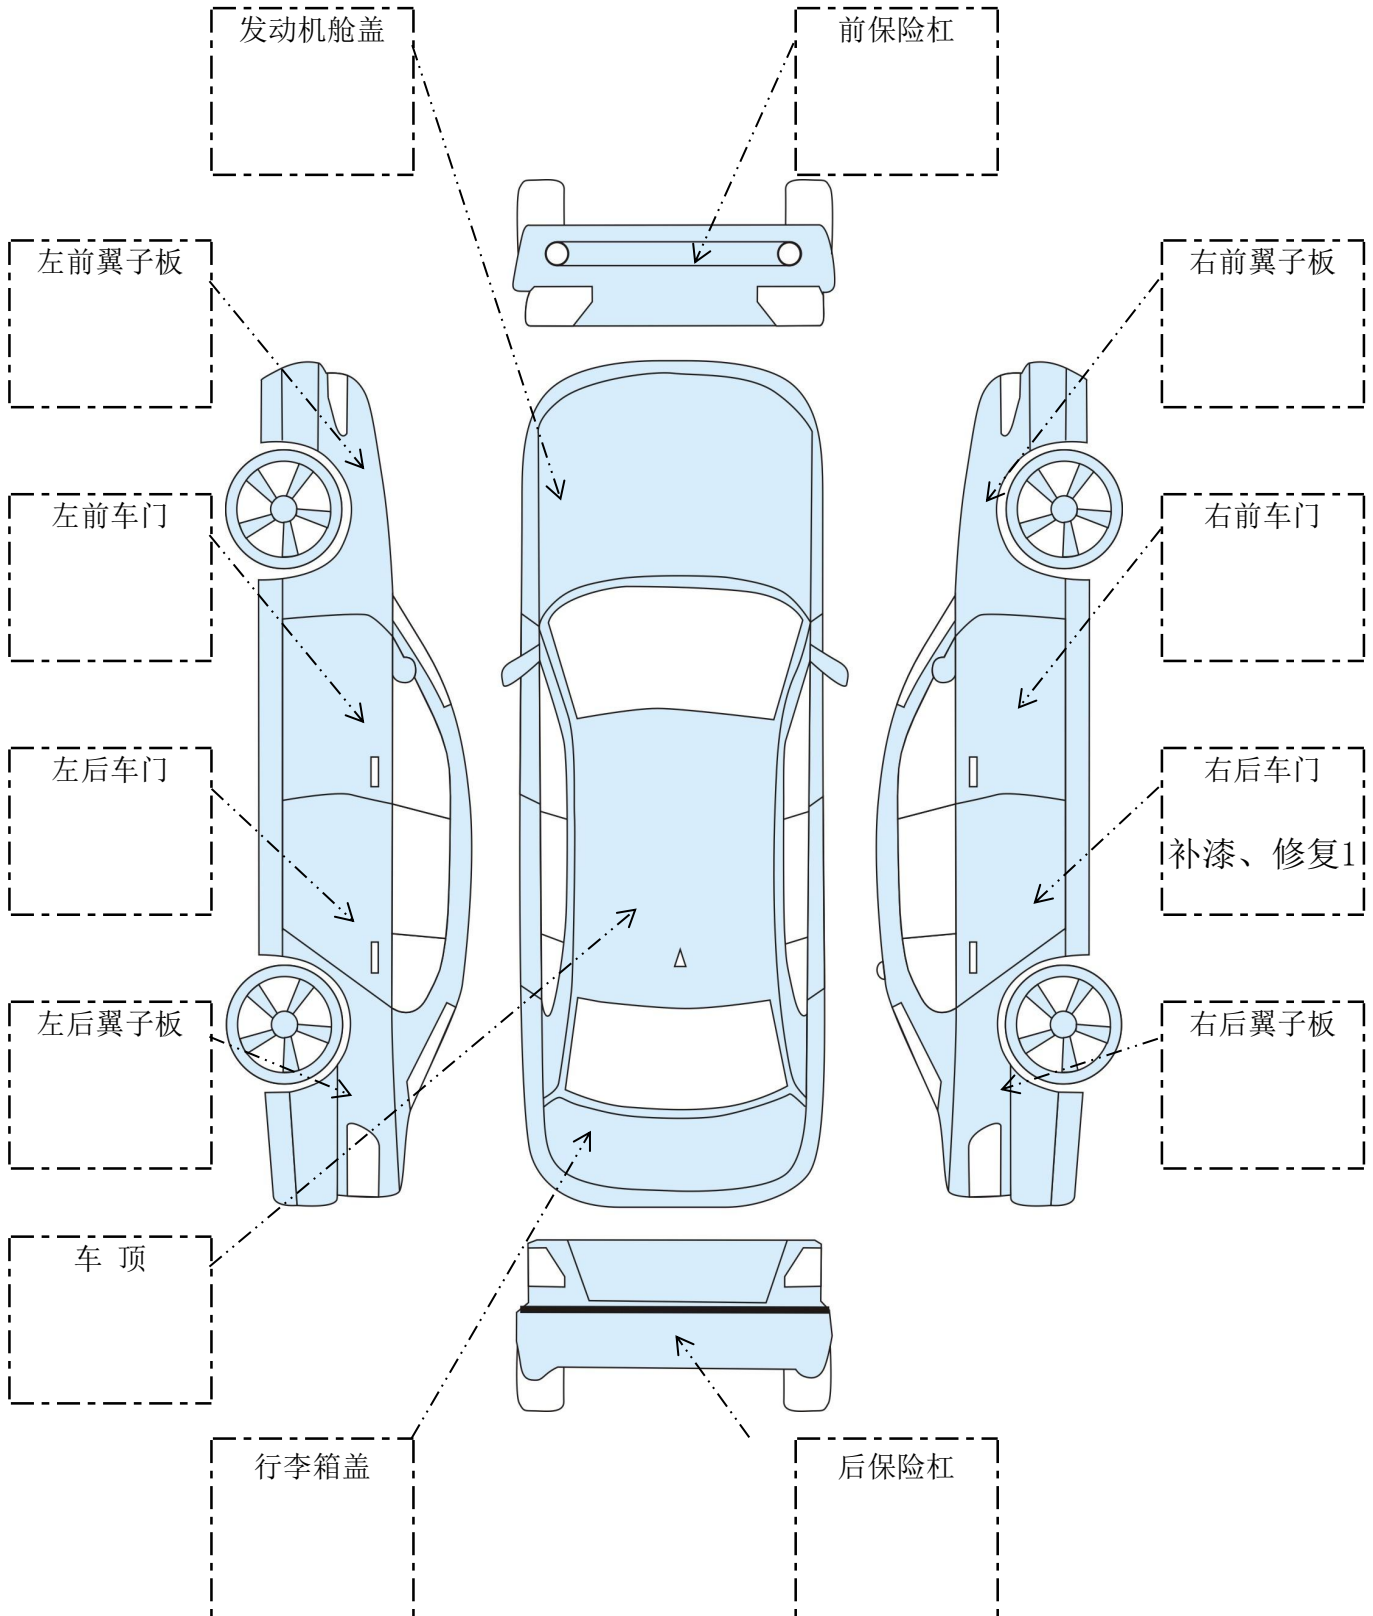
车身外观鉴定示意图

备注：全车贴膜，无法对外观覆盖件是否二次补漆作出准确判断；

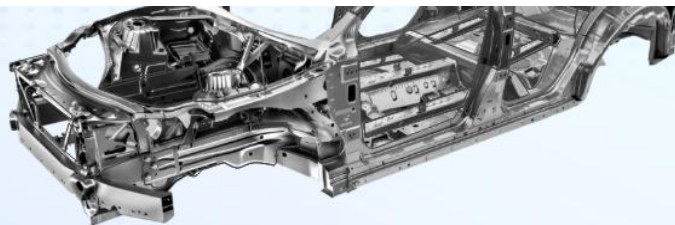
骨架异常提示

车辆未发现骨架异常

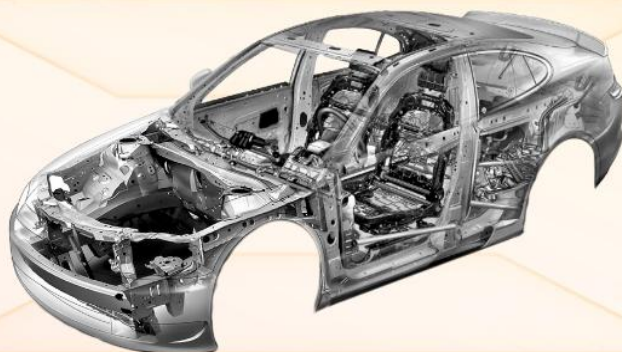
加强件异常提示

车辆未发现加强件异常
