## 鉴定结论

检测机构: 重庆衡正机动车评估有限公司

检测日期: 2025 年 12 月 27 日

奥迪Q2L 2022款 35 TFSI 豪华动感型

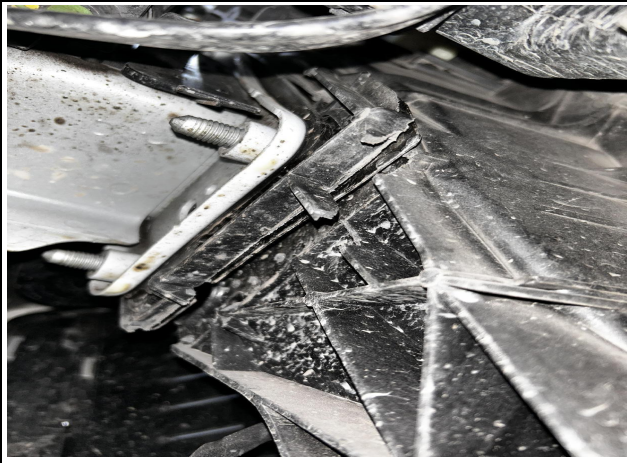
水箱及其框架

水箱框架左侧中部局部受力断裂

检测说明：右前大灯索赔更换，前防撞横梁局部变形；

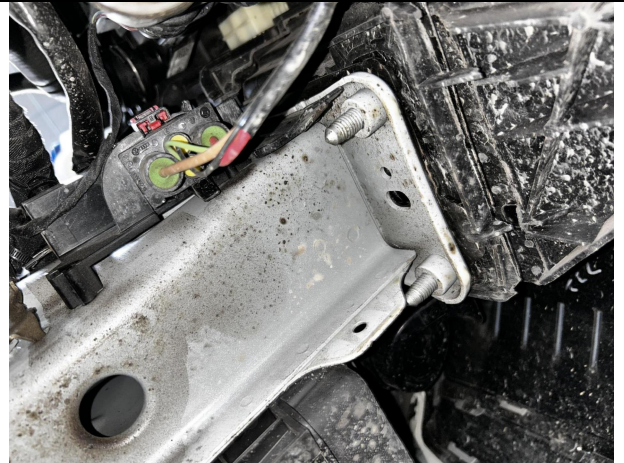
水箱及其框架

左前纵梁主体结构正常
