## 鉴定结论

| | 出厂年月 | 2023年6月 | | 参考款型 | 一汽-大众CC 2023款 猎装车 380TSI 猎心版 | | |

检测机构： 重庆衡正机动车评估有限公司

检测日期：2026 年 01 月 12 日

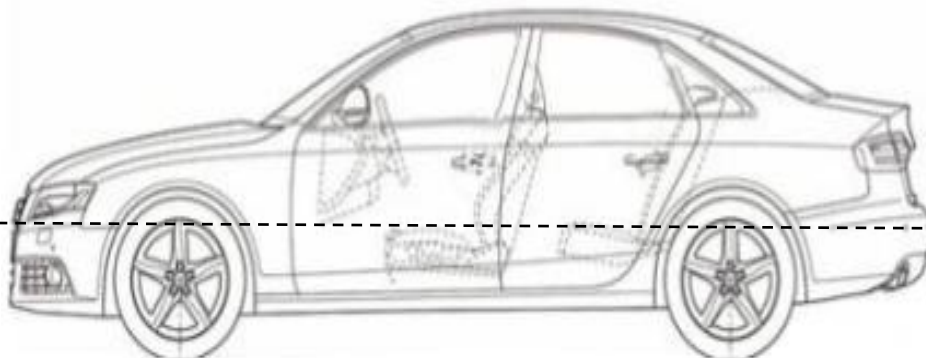
泡水车示意图

| 代码 | 检查项目 | 判定标准 | 检测结果 |
|---|---|---|---|
| 1 | 车内地毯 | <p>通过对左列项目检测是否存在如下缺陷。</p> <p>泡水锈蚀：<br/>指车内金属部件因为泡水原因造成的大面积为明显的锈蚀。</p> <p>泡水泥沙：<br/>指车内存在明显泥沙痕迹。</p> <p>泡水水渍：<br/>指因为泡水车内存留的水印。</p> <p>泡水霉斑：<br/>指车内部件因为泡水后造成的明显发霉现象。</p> <p>泡水修复：<br/>指车内部件存在因泡水后进行修复所造成的痕迹。</p> <p>只存在在部件1、3、8三个部件存在上述中相应缺陷，不被判定为泡水车</p> | <p>经检测，各检测项目未发现符合判定标准的缺陷。</p> |

检测结论： 非水泡车

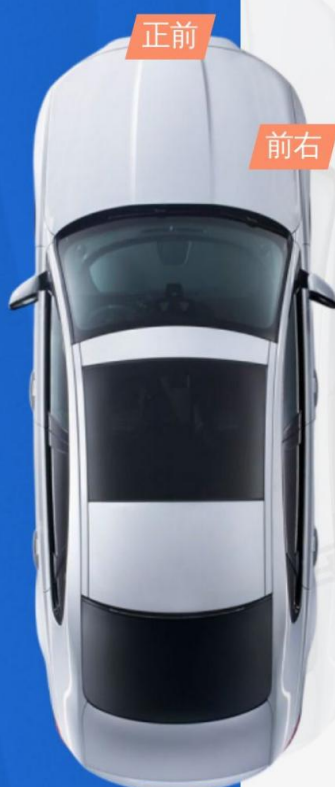
## 车辆维修痕迹图

### ✕ 维修部位 / 2处异常已修复

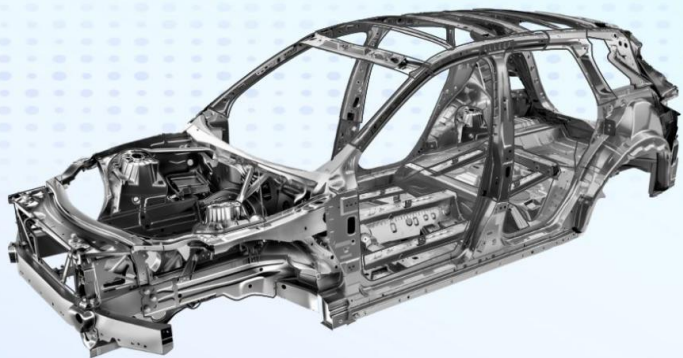
## 骨架异常提示

车辆未发现骨架异常

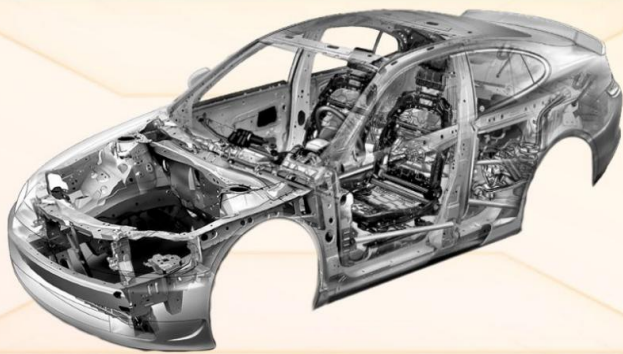
加强件异常提示

车辆未发现加强件异常
