鉴定结论

检测机构: 重庆衡正机动车评估有限公司

重大车况检查判定表

阿维塔06 2025款 Ultra纯电版

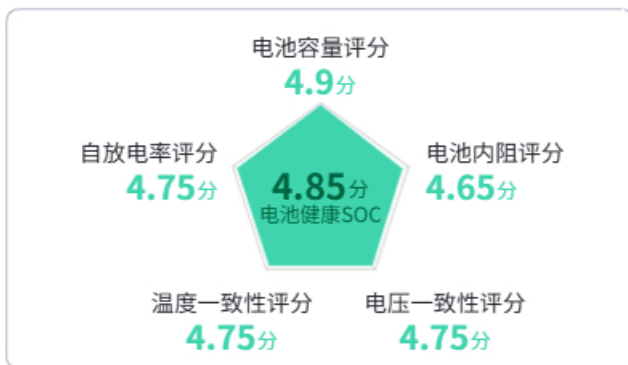
电池综合评分

电池编号	--				
电池生产商	四川时代新能源科技有限公司	电池材质	磷酸铁锂	生产日期	--
标称续航	600km	电动类型	前交流/异步 后永磁/同步	驱动电机数	双电机
电机布局	前置+后置	综合功率	440.0	快充时间	0.17h
快充电量	--	慢充时间	13h	电池容量	124.0A.h
